Αποκατάσταση Παραδοσιακής κατοικίας ορεινού χωριού Ασκάς

*ΑΡΗ 311 Παραδοσιακή Αρχιτεκτονική και Σύγχρονοι Προβληματισμοί
Εαρινό Εξάμηνο 2015
Διδάσκων : Δρ. Μαρία Φιλοκύπρου*

Ιωάννα Πέτρου, Εντίτα Ορφανίδου, Έλενα Κουφοπαύλου, Νάσια Παντελίδου

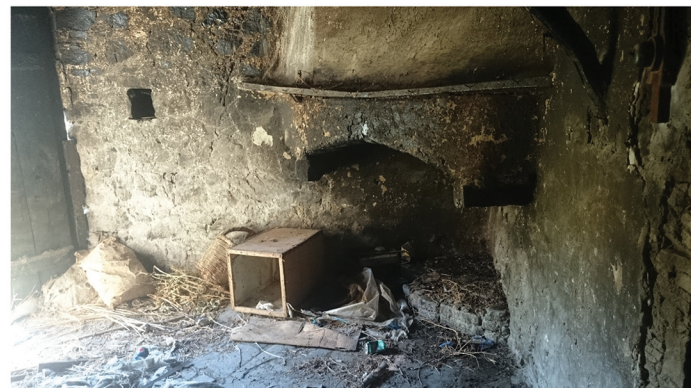
Υφιστάμενο τζάκι

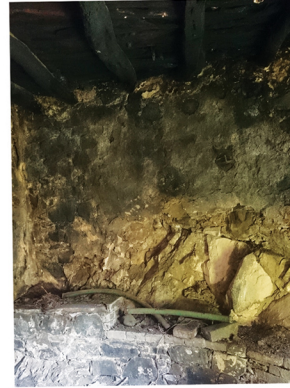
Κομμάτι της τοιχοποιίας αποτελεί το ίδιο το βουνό

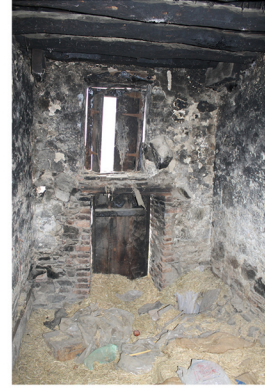
Στάβλος εσωτερικά της κατοικίας

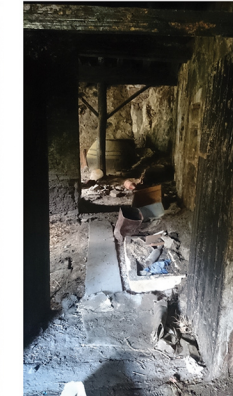
Κατάρρευση μέρους του δαπέδου
