Αποκατάσταση
Οικισμού
στα
Σπήλια

Φωτογραφική Απεικόνιση Κτιρίου

Οικοδομή Μελέτης

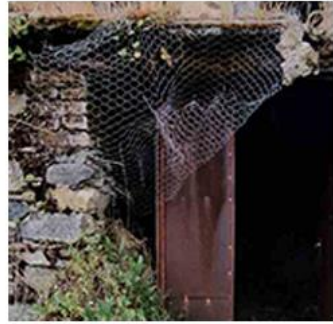
Καί αέρωση Τοίχου γύρω από άνοιγμα

Κατάρρευση Λιθοδομής και Πλάκας Σκυροδέματος

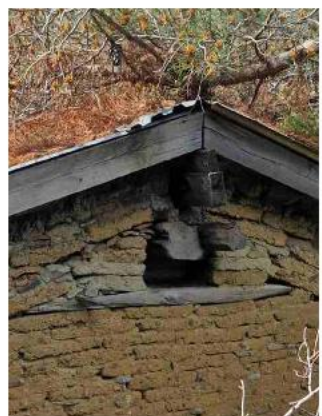
Διάβρωση τοίχου
απο πλῆθᾶρι

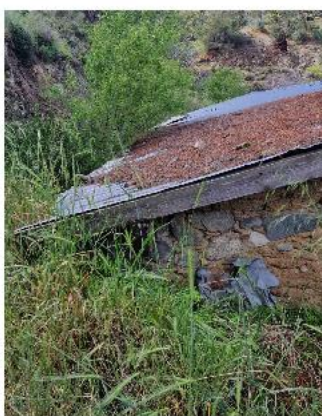
Διάβρωση Πλῆθᾶριού &
Κατάρρευση Οροφής

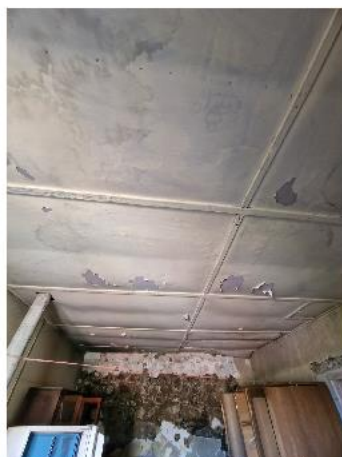
Μεταγενέστερη Ψευδο-οροφή

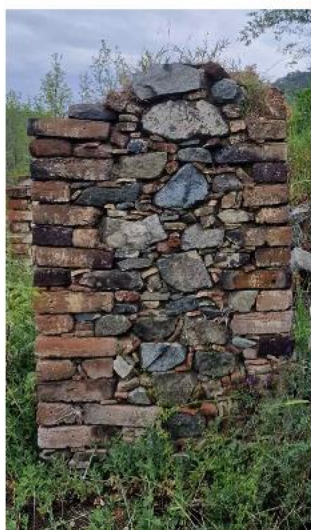
Γκρεμισμένη Τοιχοποιία

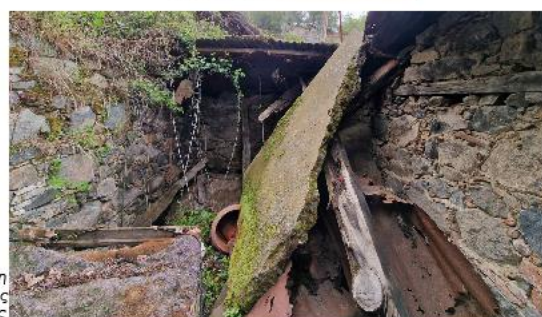
Πτώση Πλάκας Σκυροδέματος
